福島第一原子力発電所3号機 原子炉格納容器機器ハッチの調査について

平成24年4月19日
東京電力株式会社

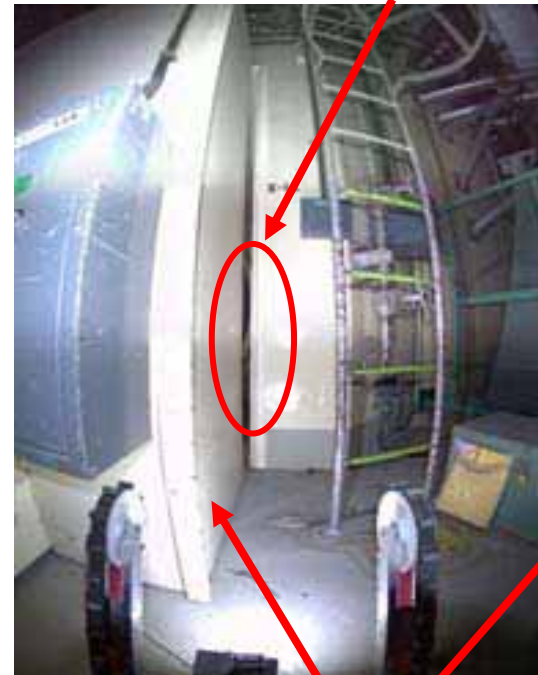
- ・過去の映像より、機器ハッチ前のシールドプラグと原子炉建屋の間に隙間があることを確認。
- ・シールドプラグと原子炉建屋の隙間からイメージスコープを挿入し、機器ハッチフランジの漏えい状況を確認。

シールドプラグ

今回の撮影箇所

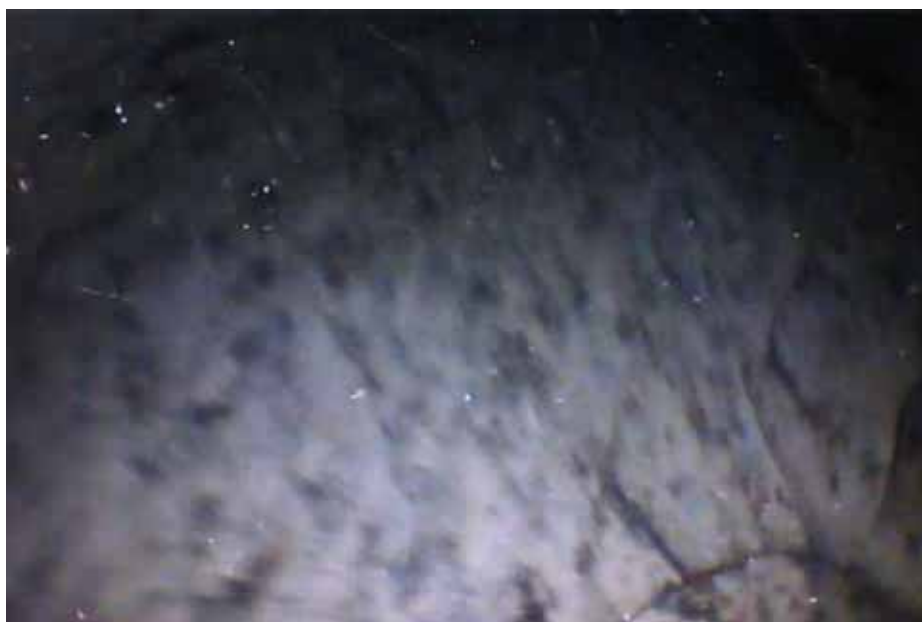
乾燥面

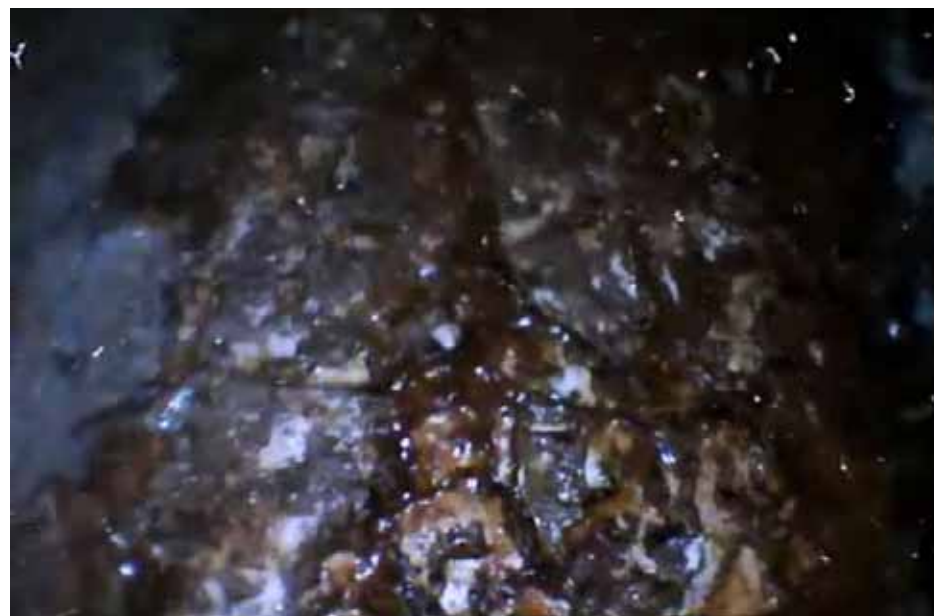
- ・ 原子炉格納容器機器ハッチフランジ部近傍の状況は確認でき、水が漏えいしていると思われる床面を確認。
- ・ 今回の調査結果については、今後、詳細に確認。

水の漏えいと推定される床面
