福島第一原子力発電所3号機 増設廃棄物地下貯蔵建屋において確認された溜まり水について

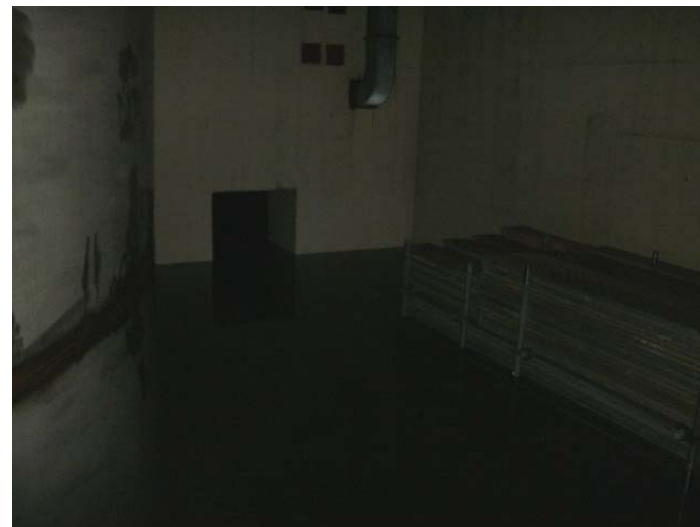
①溜まり水の状況

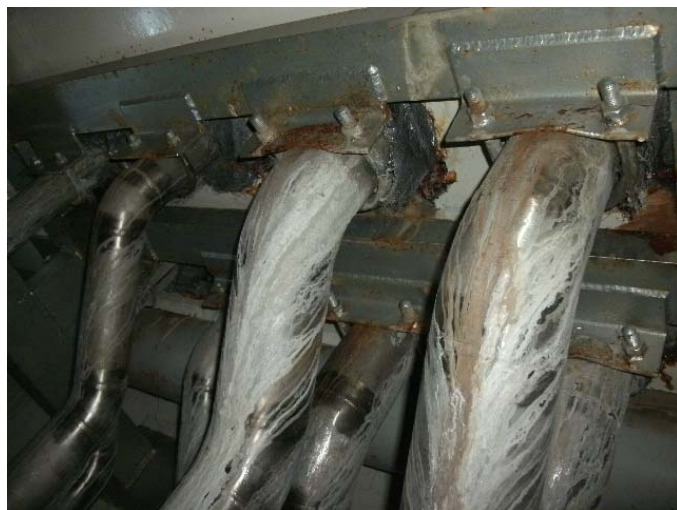
②流入痕（天井貫通部）

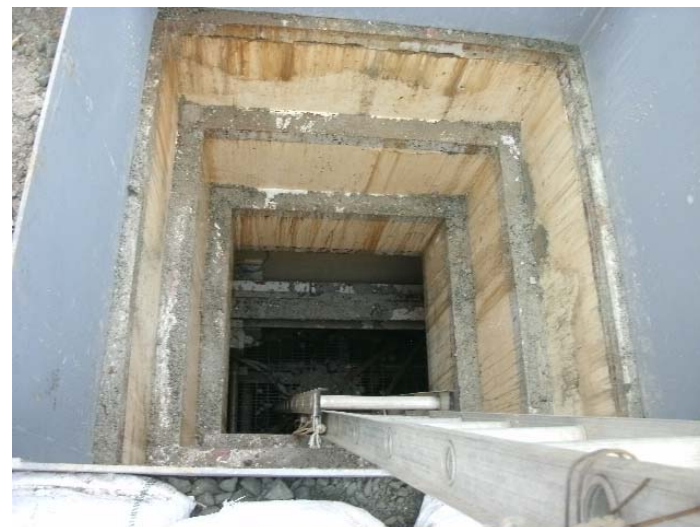
③流入痕（ハッチ部）

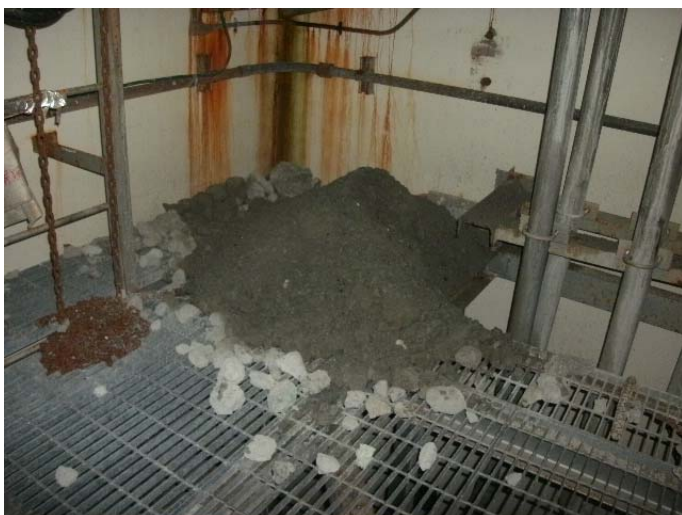
⑤流入痕（天井貫通部下の土砂）

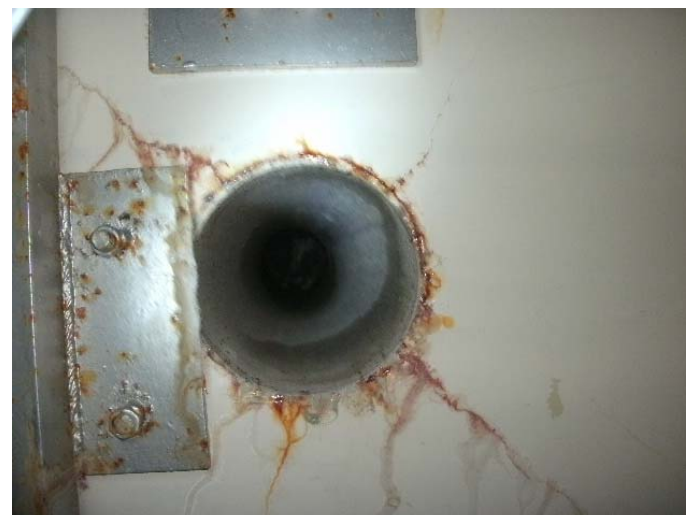
⑥流入痕（土砂上の天井貫通部）
