福島第一原子力発電所3号機 増設廃棄物地下貯蔵建屋において確認された溜まり水について

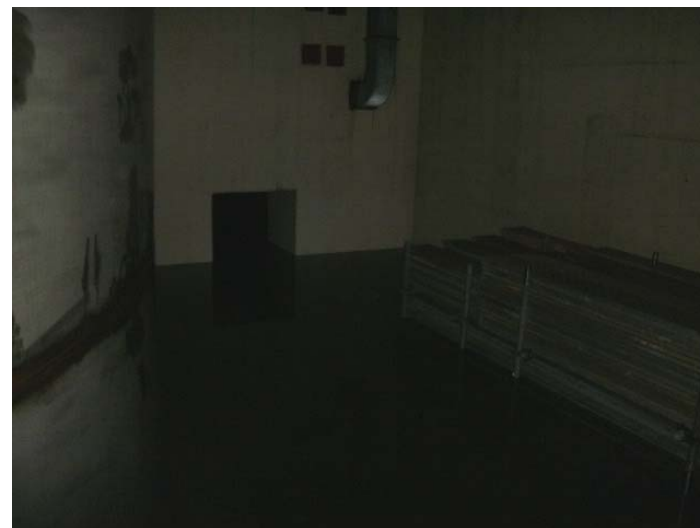
①溜まり水の状況

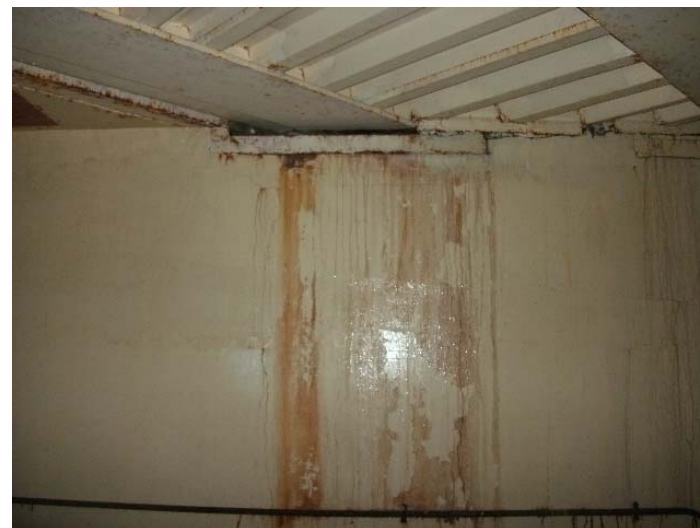
④流入痕（天井・壁交差部）
