# 福島第一原子力発電所4号機原子炉建屋の 健全性確認のための 定期点検結果（第2回目）について

2012年8月30日

東京電力株式会社

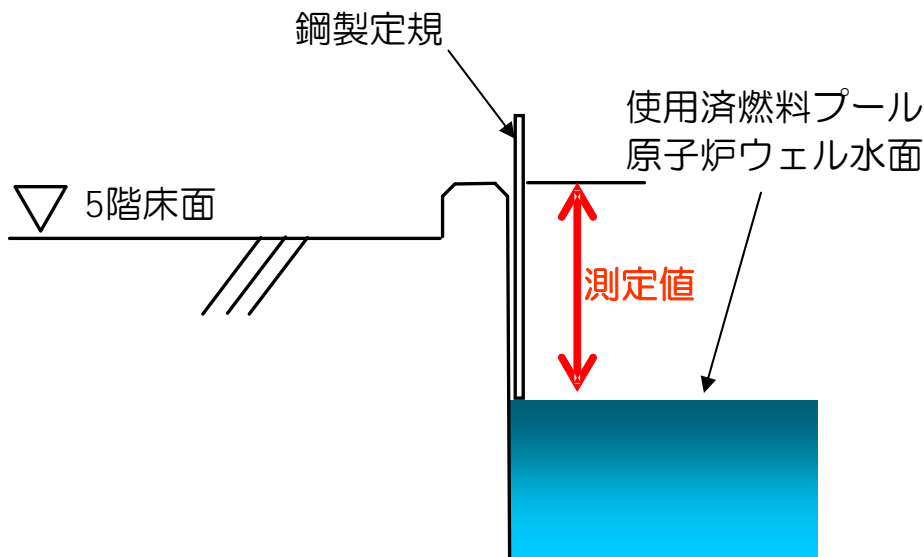
▶水位測定の結果、四隅の測定値がほぼ同じであることから、5階床面と使用済燃料プールおよび原子炉ウエルの水面が、これまでと同様に平行であることを確認した。

原子炉 ウエル	測定日			
	H24.2.7	H24.4.12	H24.5.18	H24.8.21 (今回測定)
①	462	476	492	462
②	463	475	492	462
③	462	475	492	461
④	464	475	492	461

使用済 燃料 プール	測定日			
	H24.2.7	H24.4.12	H24.5.18	H24.8.21 (今回測定)
⑤	— (※3)	468	461	453
⑥		468	461	453
⑦		468	461	452
⑧		468	461	452

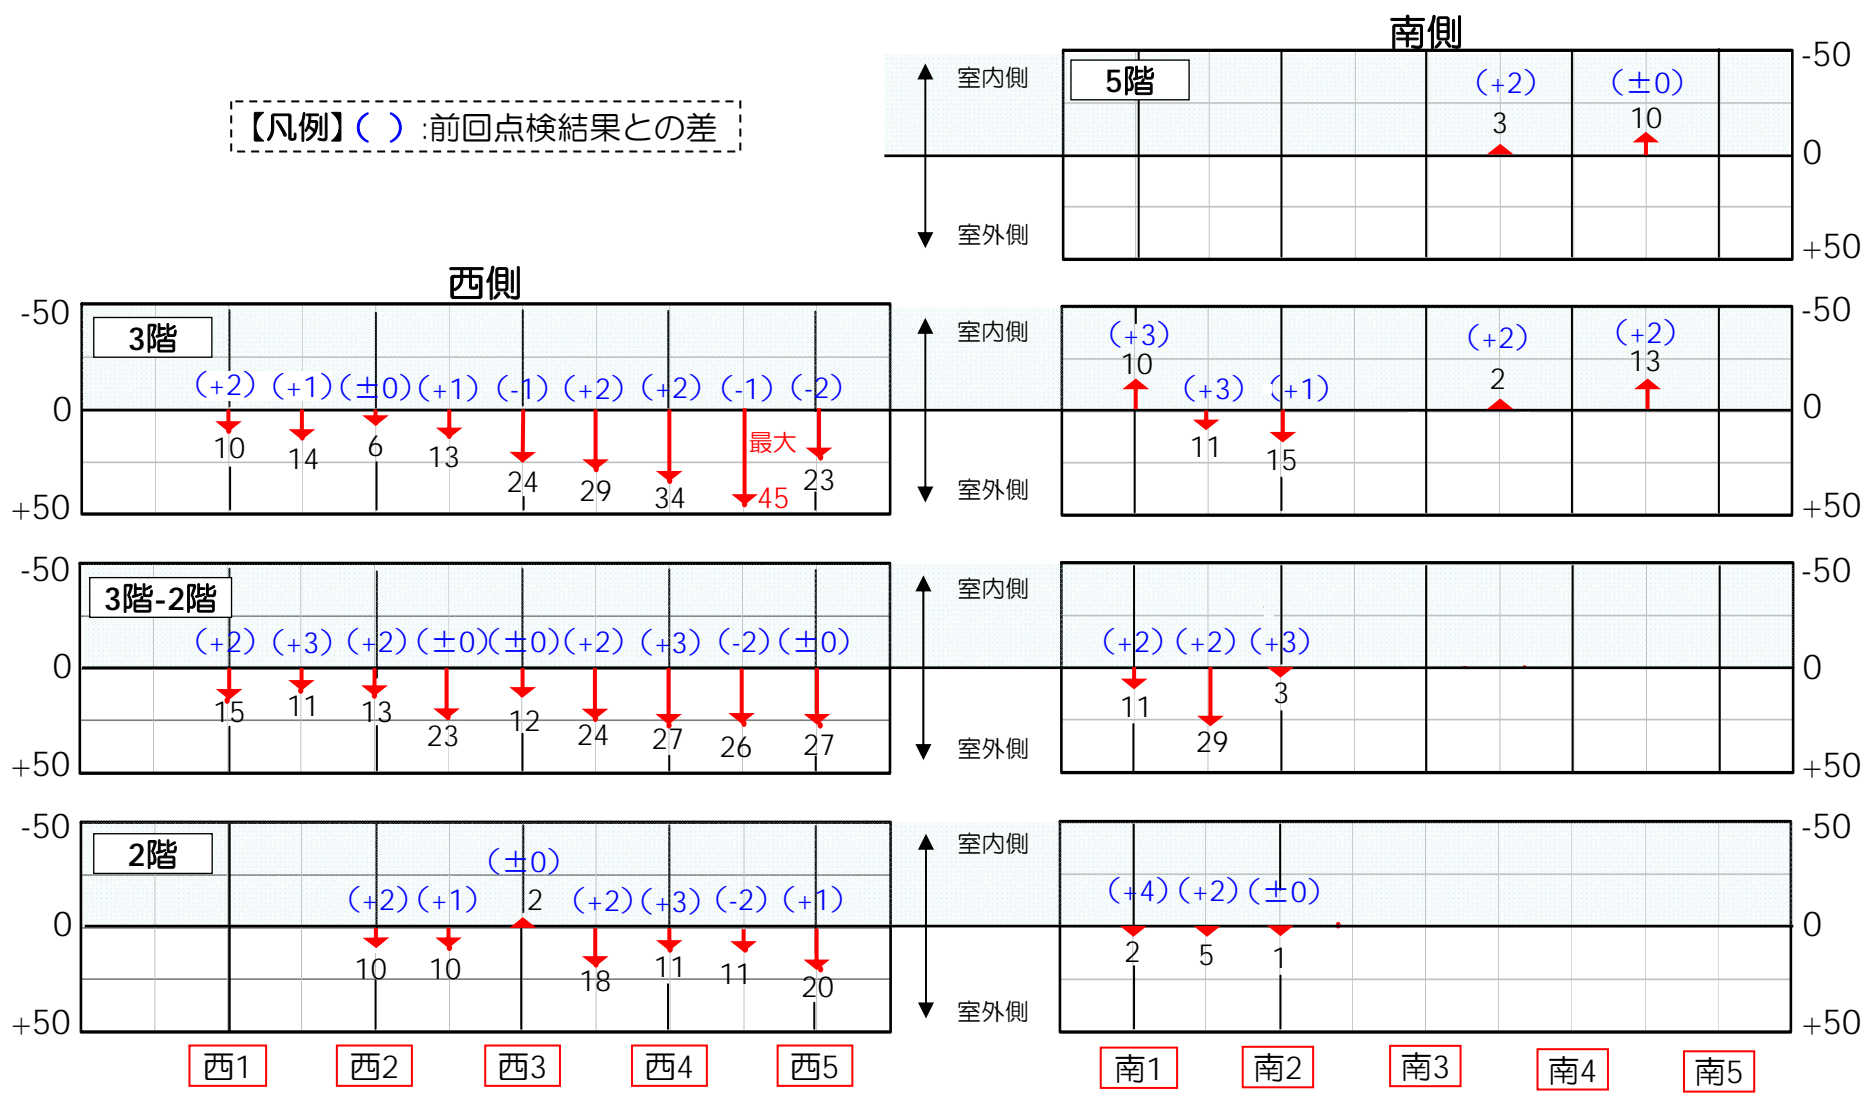
水平差※1の算出結果

- ▶ 水平差は、第1回目（H24.5）および外壁面詳細点検（H24.6）とほぼ同様の値となり、各点の変形は同じような傾向を示した。
- ▶ 前回計測結果と若干の差が生じているのは、光学機器の計測誤差が±2mm程度であり、水平差で最大約4mmの誤差が生じる可能性があることや、コンクリートの熱膨張（熱膨張係数約 $7\sim 13 \times 10^{-6}/^{\circ}\text{C}$ ）により、5月と7月の月平均気温差で約2～4mmの差が生じる可能性があることが考えられる。
- ▶ 膨らみの見られた2階西面および南面の一部外壁については、目視確認および強度確認を実施し、構造強度に影響を及ぼすような幅1mm以上のひび割れは見られず、剛性の低下は少ないと考えられるものの、当該壁の剛性を無視した解析評価を実施し、原子炉建屋の耐震安全性に問題がないことを確認している※<sup>1</sup>。
- ▶ 膨らみの見られた2階西面外壁について、意見聴取会※<sup>2</sup>でのコメントを踏まえ、ひび割れの詳細調査を実施し、次頁の写真に示すような最大で幅0.3mmのひび割れを確認した。  
ただし、今回確認された幅0.3mmのひび割れであれば、耐久性や耐力上、問題になるレベルではない。

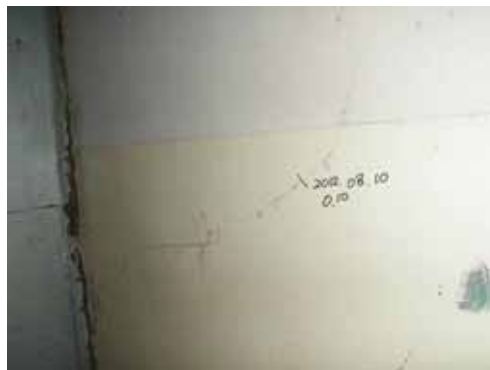
膨らみの見られた2階西面外壁には最大幅0.3mmのひび割れが確認された。  
なお、今回確認された幅0.3mmのひび割れであれば、耐久性や耐力上、問題になるレベルではない。

① 2階 西2-西3間外壁内面  
(ひび割れ幅 0.1mm)

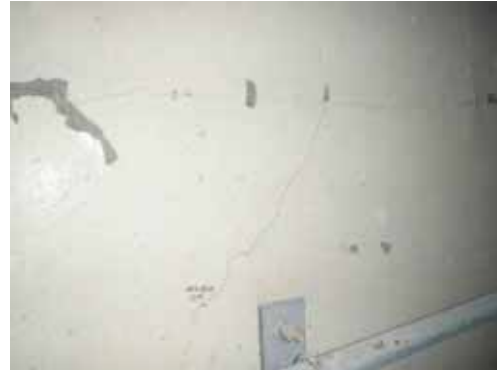
② 2階 西3-西4間外壁内面  
(ひび割れ幅 0.3mm)

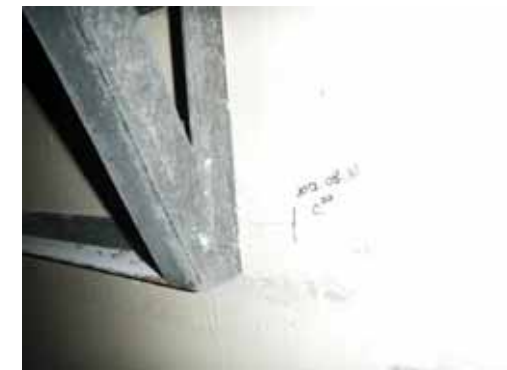
③ 2階 西4-西5間外壁内面  
(ひび割れ幅 0.2mm)

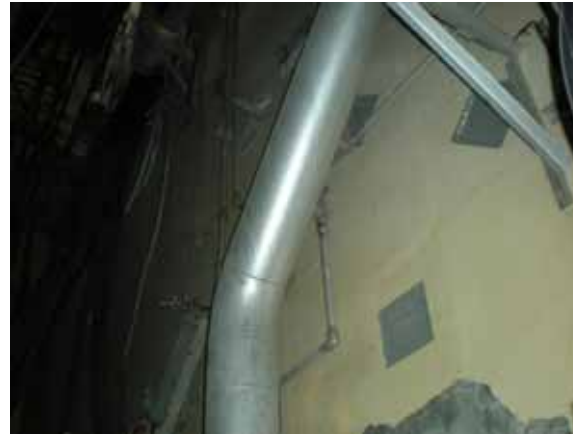
③ SFP側壁面

➤目視点検の結果、これまでの点検結果と同様に、1mm以上のひび割れや鉄筋腐食の可能性のあるひび割れは確認されなかった。

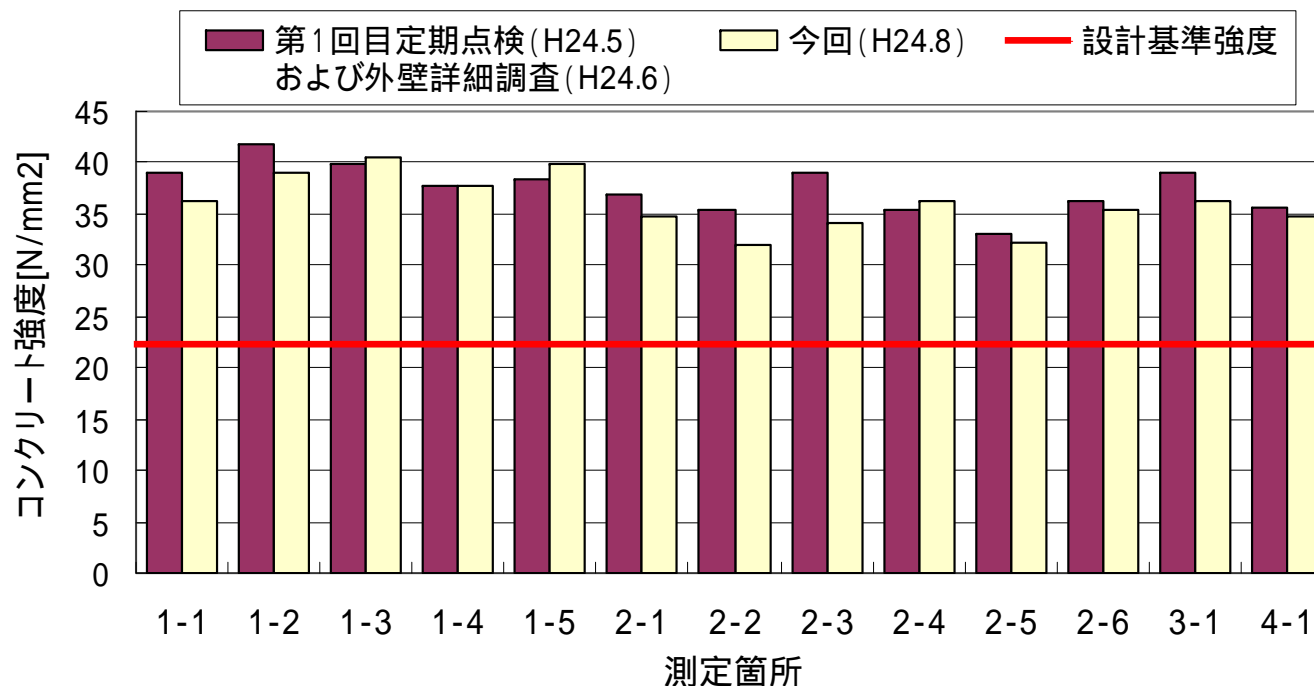
### コンクリートの強度確認結果

➤コンクリート強度確認の結果、これまでの点検結果と同様に、全ての測定箇所設計基準強度以上（ $22.1\text{N/mm}^2$ ）であることを確認した。なお、測定箇所は前回の位置と若干異なること及びシュミットハンマーの測定誤差※<sup>1</sup>を考慮すると、今回の測定結果は前回と比べても大きな差はないものといえる。
