福島第一原子力発電所4号機原子炉建屋の
健全性確認のための
定期点検結果（第3回目）について

2012年11月29日

東京電力株式会社

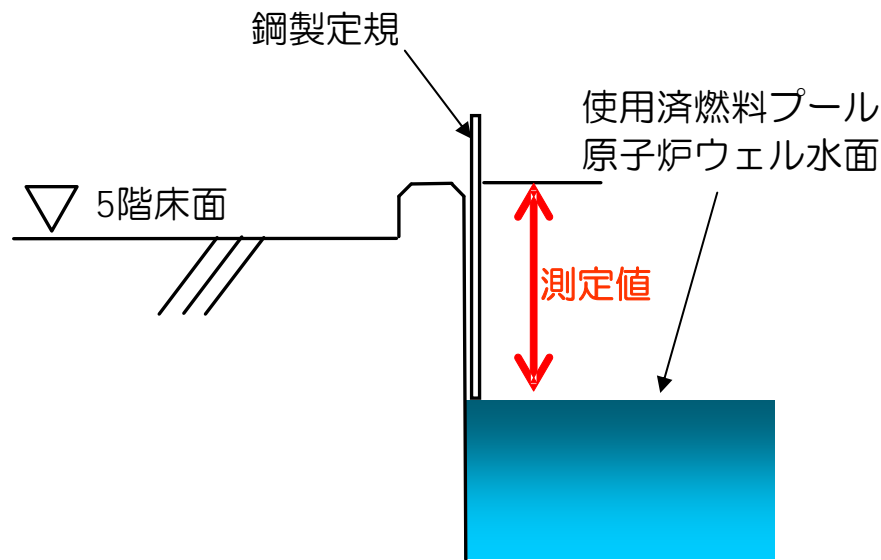
▶水位測定の結果、四隅の測定値がほぼ同じであることから、5階床面と使用済燃料プールおよび原子炉ウエルの水面が、これまでと同様に平行であることを確認した。

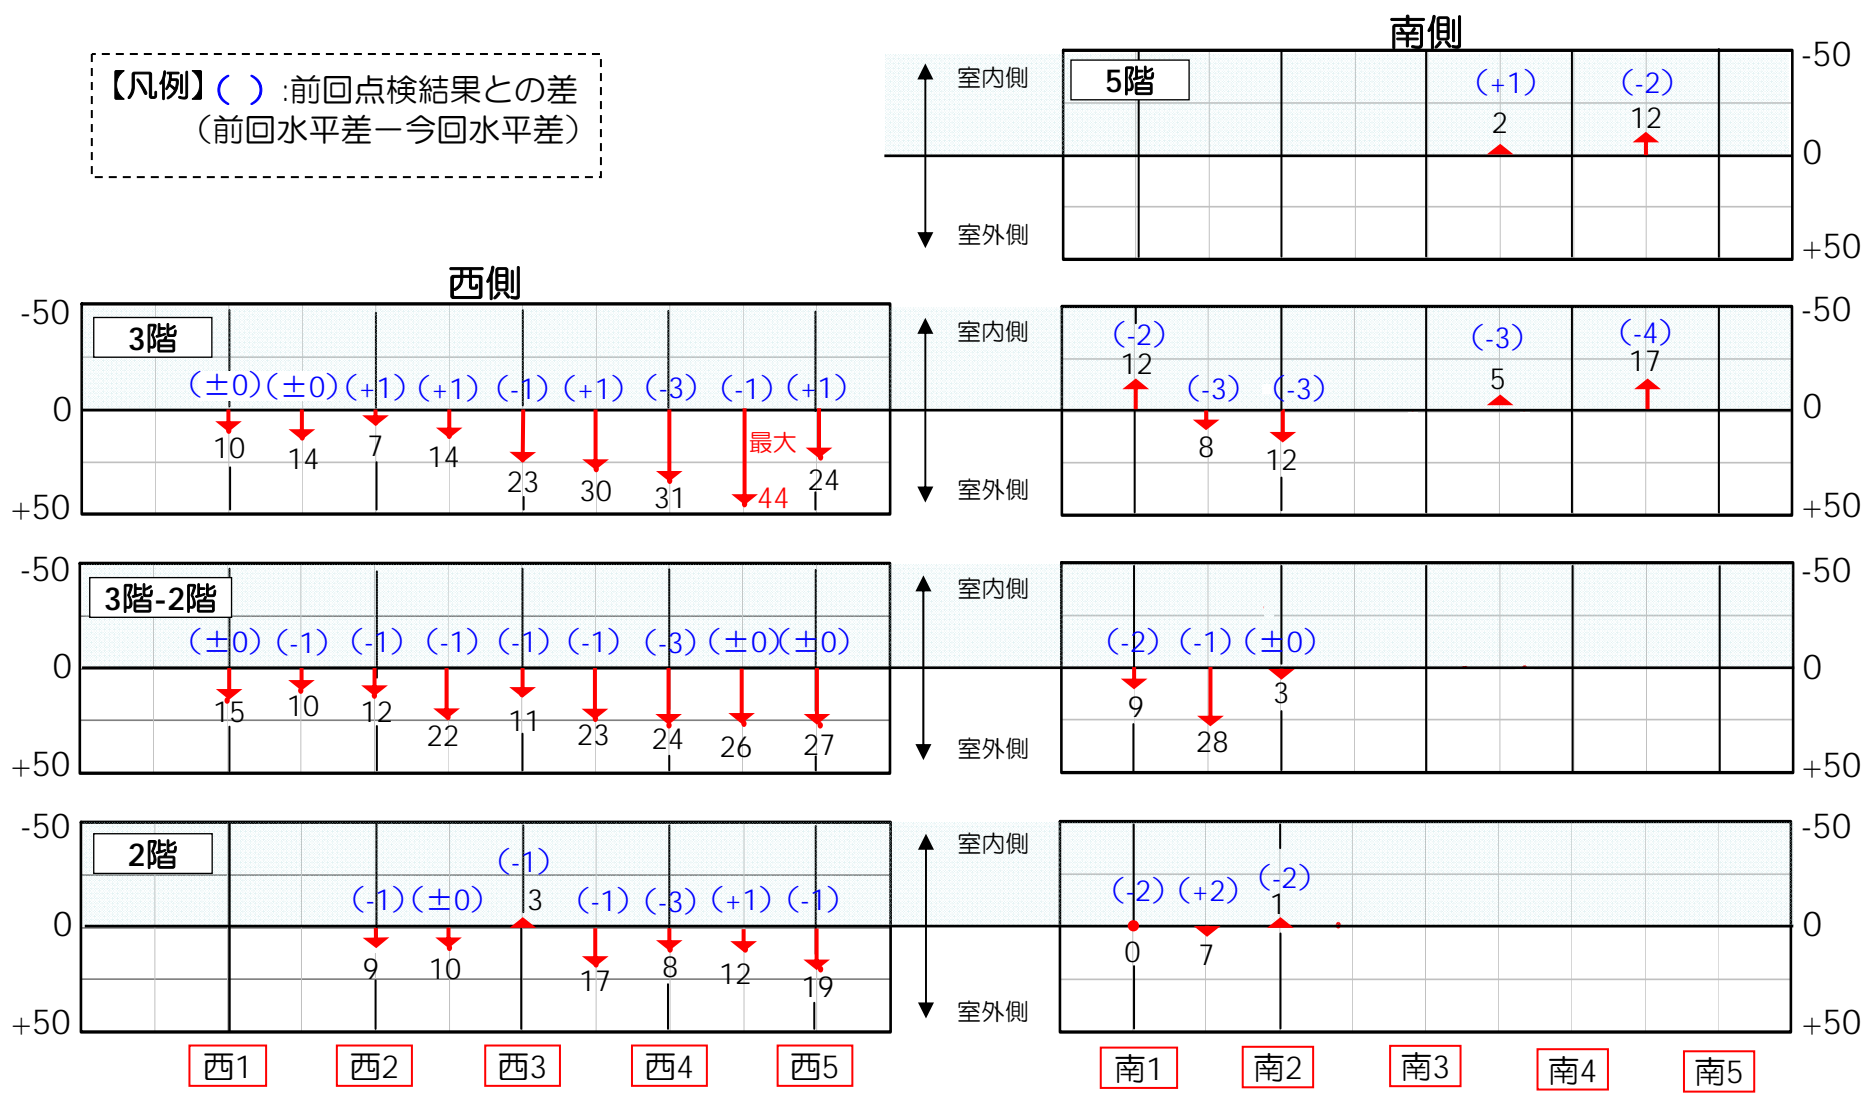
水平差^{※1}の算出結果 (単位: mm) ※1: 1階定点と上部階定点との水平距離

- ▶ 水平差は、第1回目（H24.5）、外壁面詳細点検（H24.6）、第2回目（H24.8）とほぼ同様の値となり、各点の変形は同じような傾向を示した。
- ▶ 前回計測結果と若干の差が生じているのは、光学機器の計測誤差が±2mm程度であり、水平差で最大約4mmの誤差が生じる可能性があることや、コンクリートの熱膨張（熱膨張係数約 $7\sim 13\times 10^{-6}/^{\circ}\text{C}$ ）により、8月と11月の月平均気温差で約5～9mmの差が生じる可能性があることが考えられる。

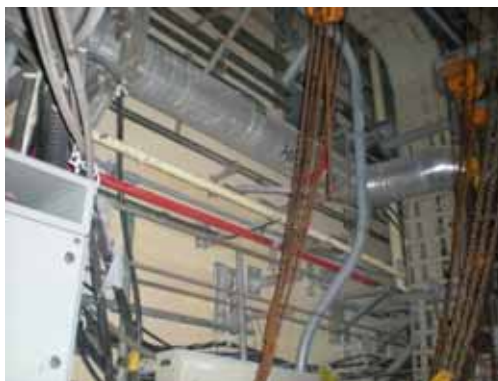
① 西面

➤目視点検の結果、これまでの点検結果と同様に、1mm以上のひび割れや鉄筋腐食の可能性のあるひび割れは確認されなかった。

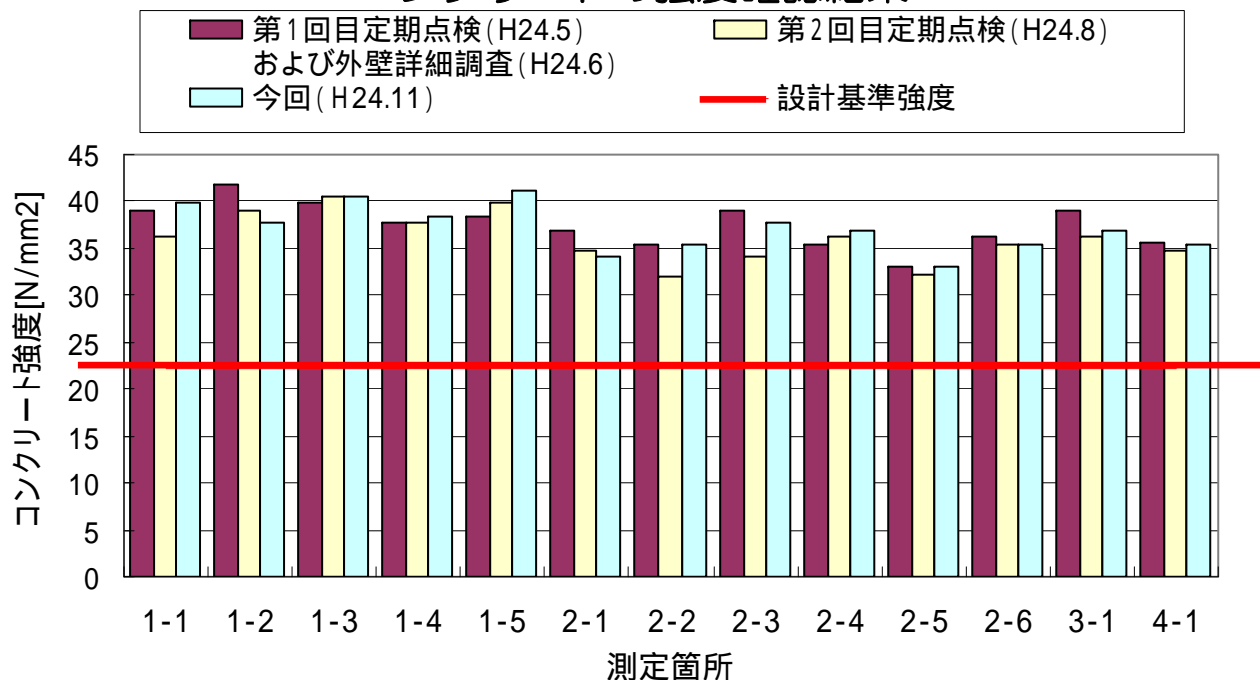
コンクリートの強度確認結果

▶コンクリート強度確認の結果、これまでの点検結果と同様に、全ての測定箇所で設計基準強度以上（22.1N/mm²）であることを確認した。なお、測定箇所は前回の位置と若干異なること及びシュミットハンマーの測定誤差※1を考慮すると、今回の測定結果は前回と比べても大きな差はないものといえる。
