福島第一原子力発電所4号機原子炉建屋の
健全性確認のための
定期点検結果（第3回目）について

2012年11月29日

東京電力株式会社

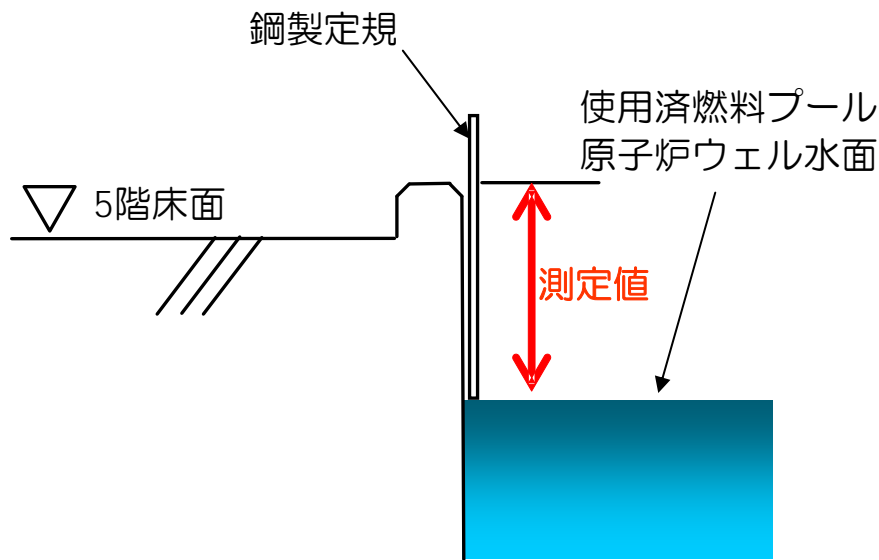
▶水位測定の結果、四隅の測定値がほぼ同じであることから、5階床面と使用済燃料プールおよび原子炉ウエルの水面が、これまでと同様に平行であることを確認した。

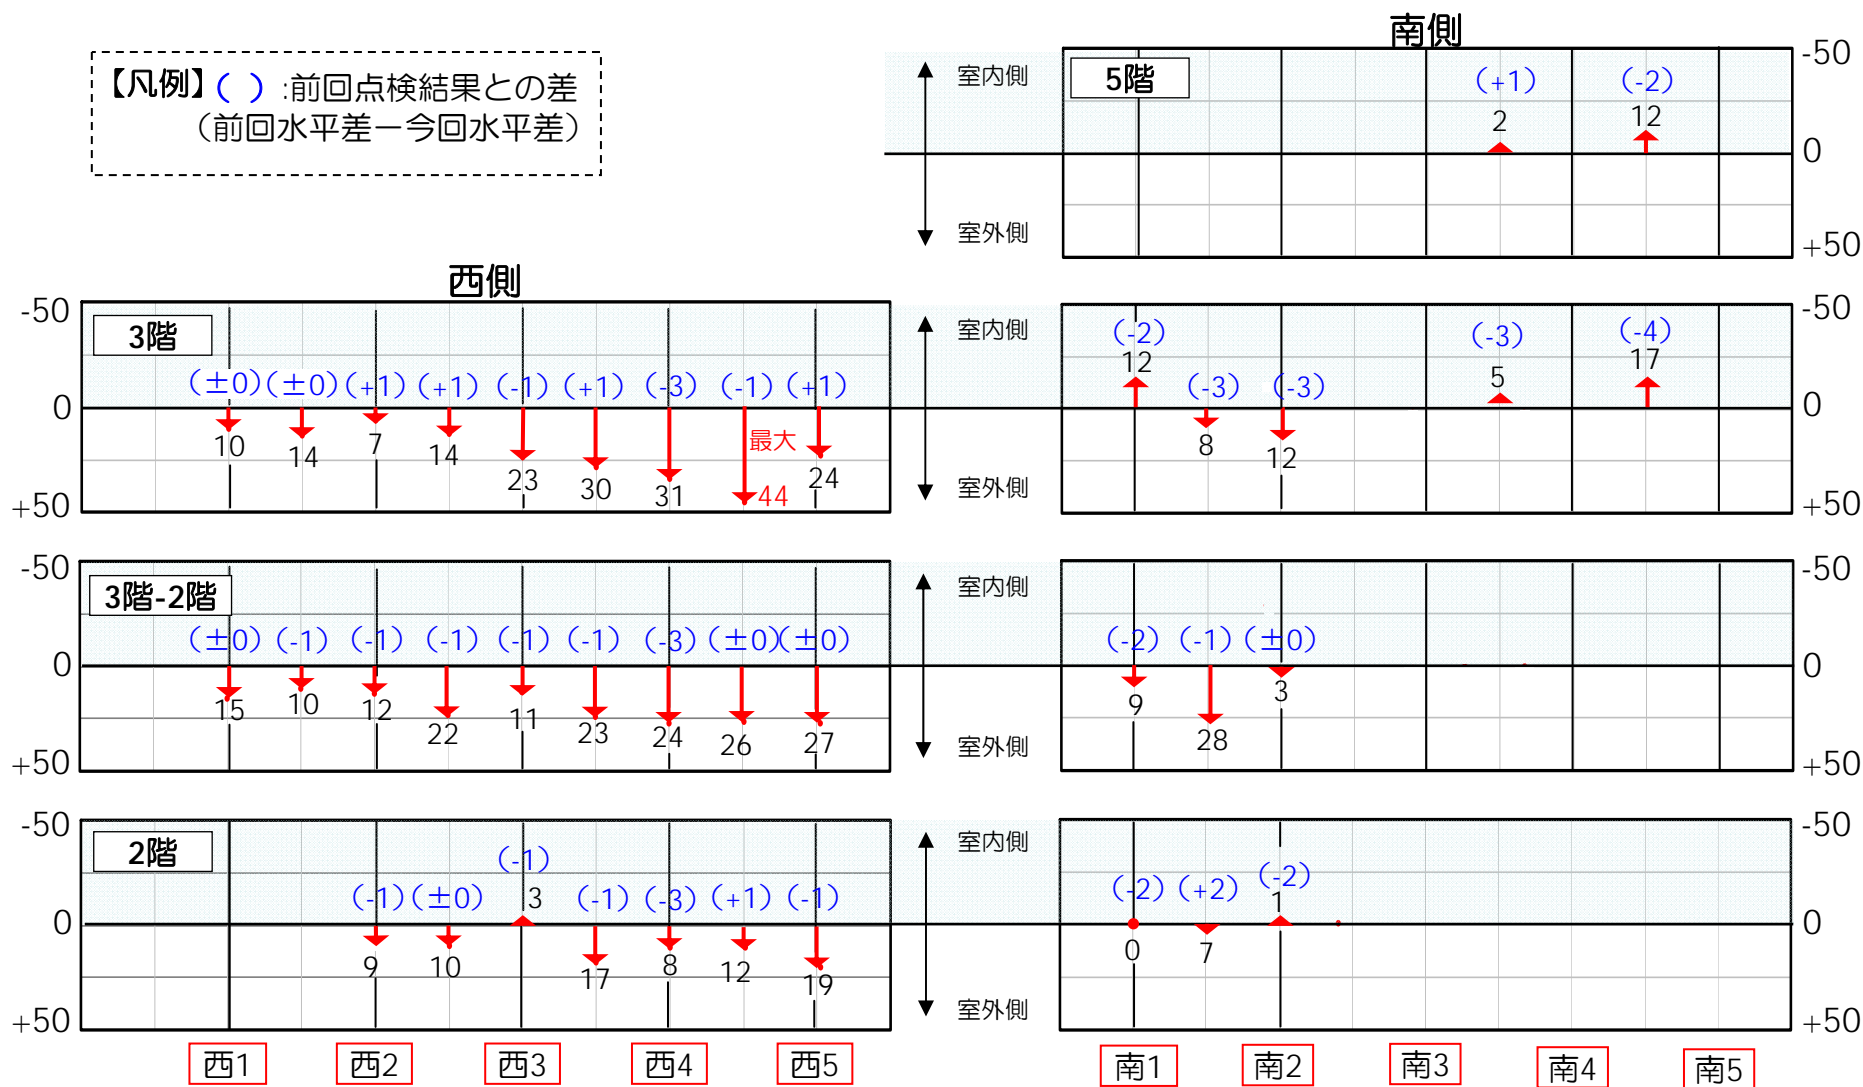
水平差^{※1}の算出結果 (単位: mm) ※1: 1階定点と上部階定点との水平距離

- ▶ 水平差は、第1回目（H24.5）、外壁面詳細点検（H24.6）、第2回目（H24.8）とほぼ同様の値となり、各点の変形は同じような傾向を示した。
- ▶ 前回計測結果と若干の差が生じているのは、光学機器の計測誤差が±2mm程度であり、水平差で最大約4mmの誤差が生じる可能性があることや、コンクリートの熱膨張（熱膨張係数約 $7\sim 13\times 10^{-6}/^{\circ}\text{C}$ ）により、8月と11月の月平均気温差で約5～9mmの差が生じる可能性があることが考えられる。

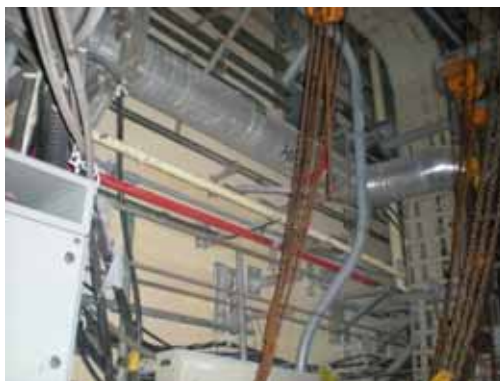
① 西面

➤目視点検の結果、これまでの点検結果と同様に、1mm以上のひび割れや鉄筋腐食の可能性のあるひび割れは確認されなかった。
