福島第一原子力発電所4号機使用済燃料プール 代替冷却システムの停止について

平成24年4月16日
東京電力株式会社

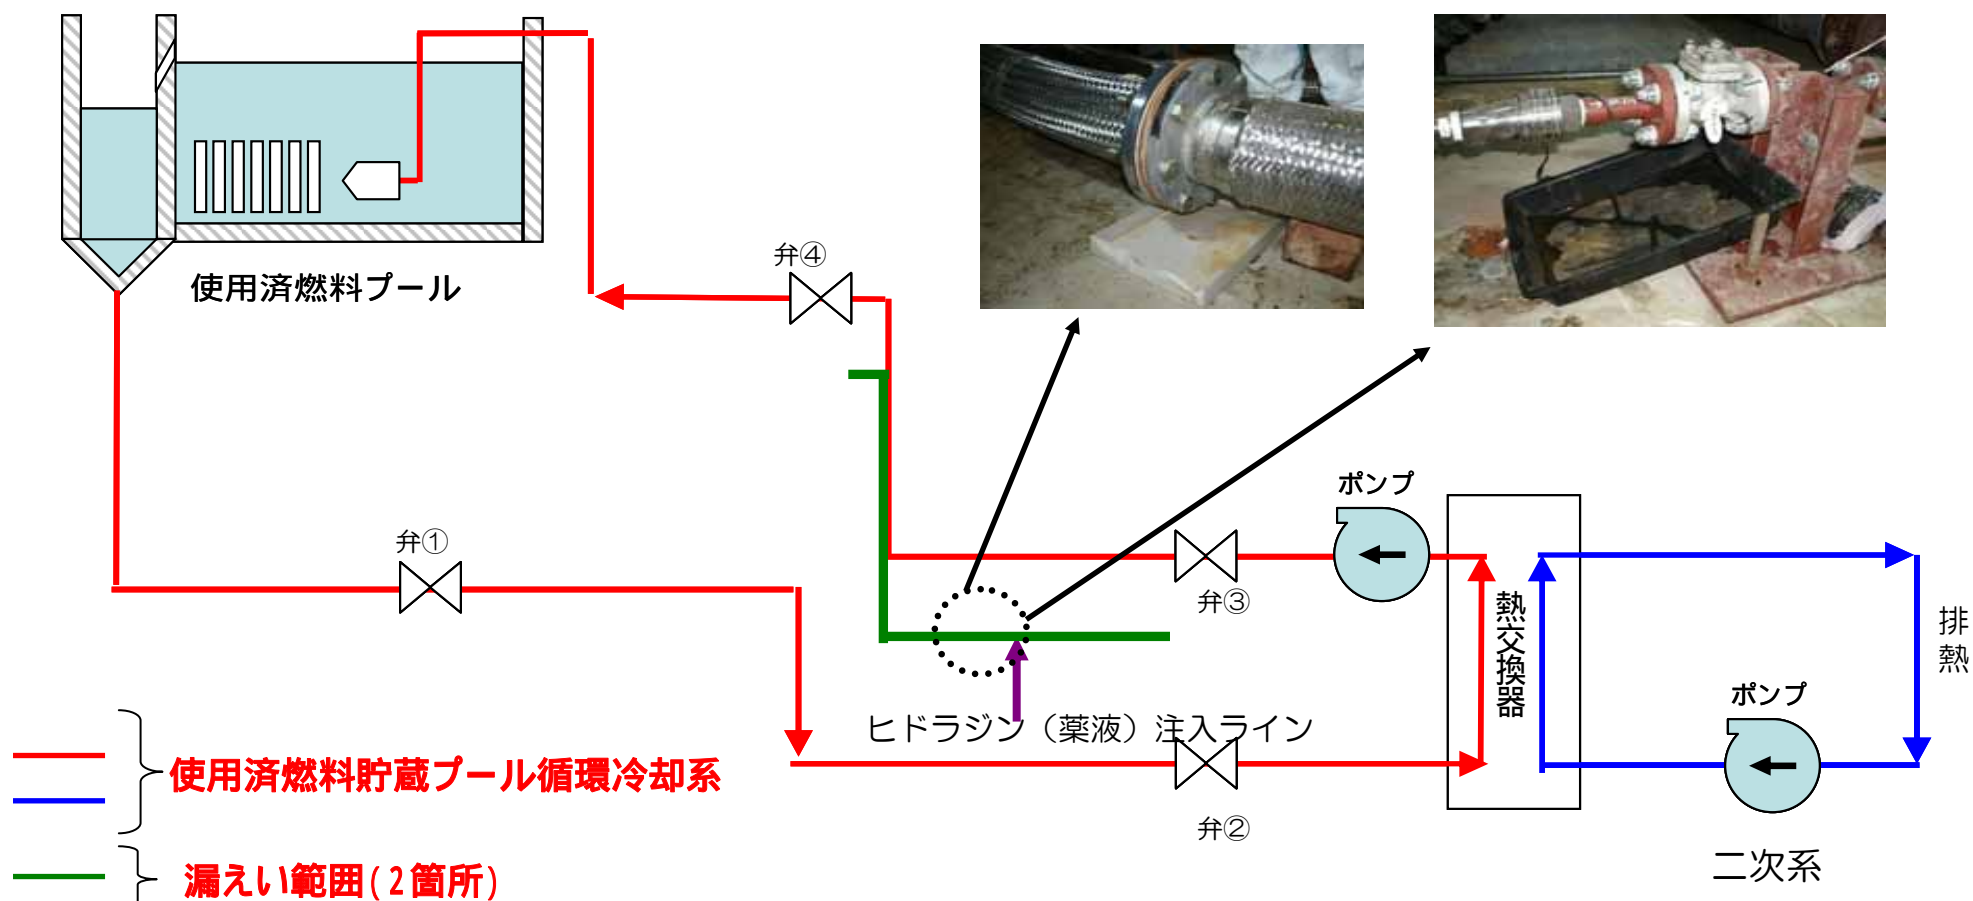
2. 4号機燃料プール冷却系の概要と今回の漏えい箇所

- 使用済燃料貯蔵プール水（赤線）は熱交換器を通して、外部冷却水（青線）により冷却
- 今回の漏えいは薬液（ヒドラジン）注入ラインの近辺（緑線）

- 使用済燃料貯蔵プール循環冷却系の入口側流量と出口側流量の指示値が一時的に変動し、安全のために循環ポンプが自動的に停止し、4つの弁が自動的に「閉」となった。
- 循環ポンプが停止した後も、ヒドラジン注入ポンプを停止させるまでの間、弁③－弁④間（緑線）に圧力がかかり、弁③－弁④間で2箇所
の漏えいが発生した。

- 循環ポンプが停止してもヒドラジン注入ポンプにより系統に圧力がかからないよう、ヒドラジン注入設備を改造する
- 循環ポンプ停止の原因は流量指示値の一時的な変動と考えられるが、さらに詳細原因を究明し、必要に応じて対策を行う。

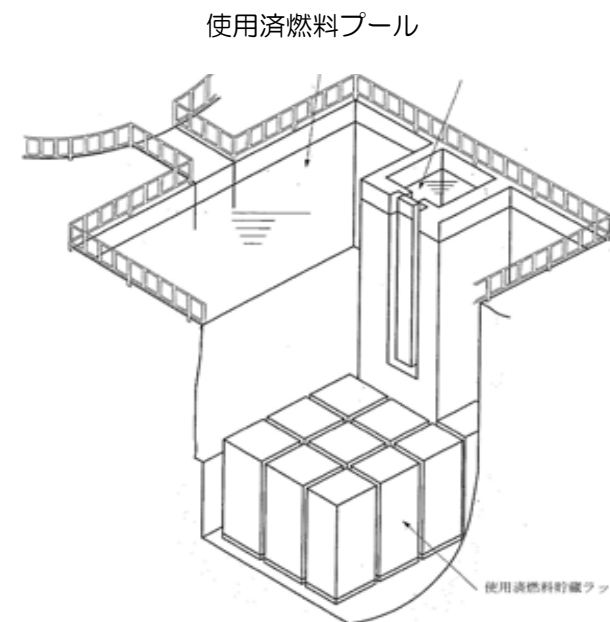
(1) 使用済燃料プール

使用済燃料や放射化された機器を貯蔵しており、鉄筋コンクリート構造で、内面はステンレス鋼でライニングされた設備

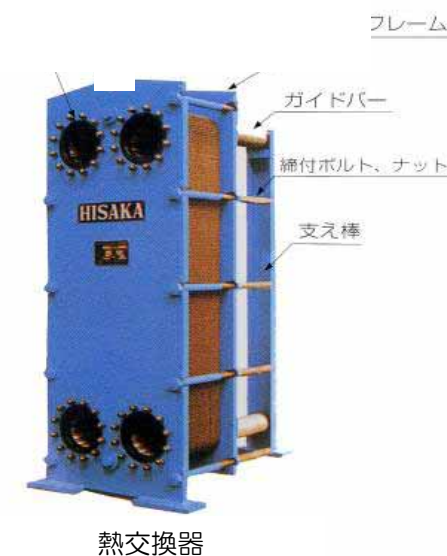
(2) 使用済燃料貯蔵プール循環冷却系

使用済燃料から発生する崩壊熱（4号機で現在、約0.9MW）を仮設のポンプ、熱交換器で除去し、使用済燃料の露出を防止する設備系統

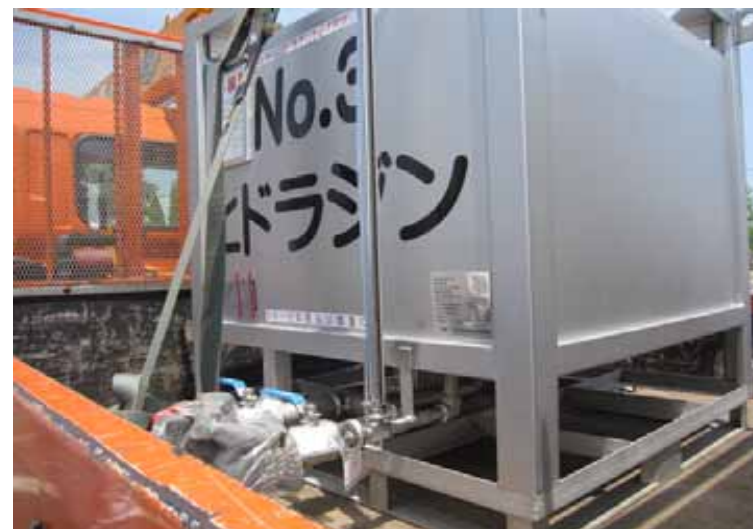
■ ヒドラジン注入設備

- 使用済燃料貯蔵プール循環冷却系からヒドラジン (22%溶液) を3週間に1回程度注入している。

ヒドラジン注入設備：写真は車上の薬液タンク
