福島第一原子力発電所 3号機原子炉建屋上部瓦礫撤去工事 水没した鉄骨がれき撤去について

< 参考資料 >
平成24年12月19日
東京電力株式会社

3号機使用済燃料貯蔵プール内へ滑り落ちて水没した鉄骨がれきの撤去にあたり、作業の確実性を向上させる以下の対策を実施。

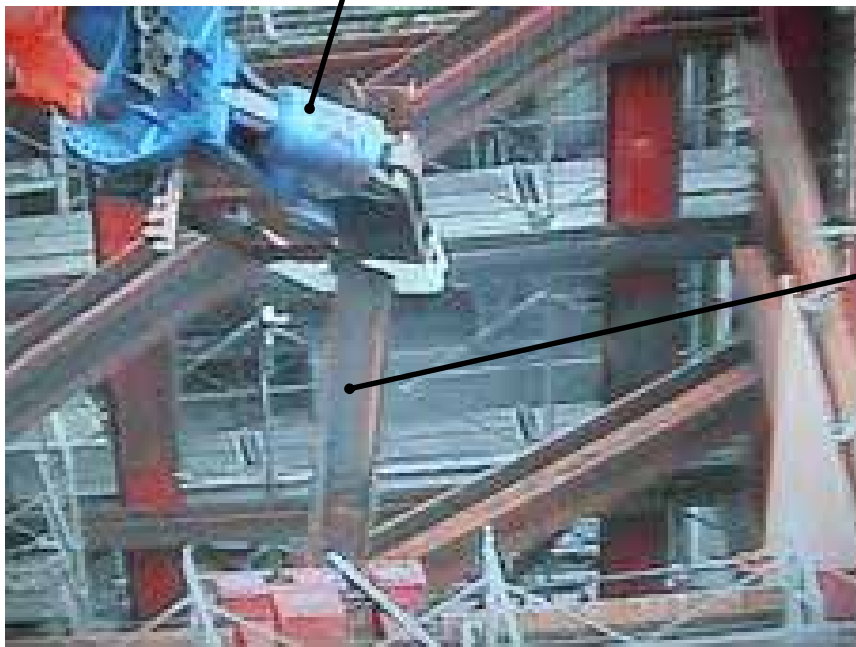
治具

モックアップ試験
（吊上げ時）

実物大のモックアップ試験（11月19日～11月21日）

- 掴み・吊上げ状況、ライナへの接触状況確認を実施

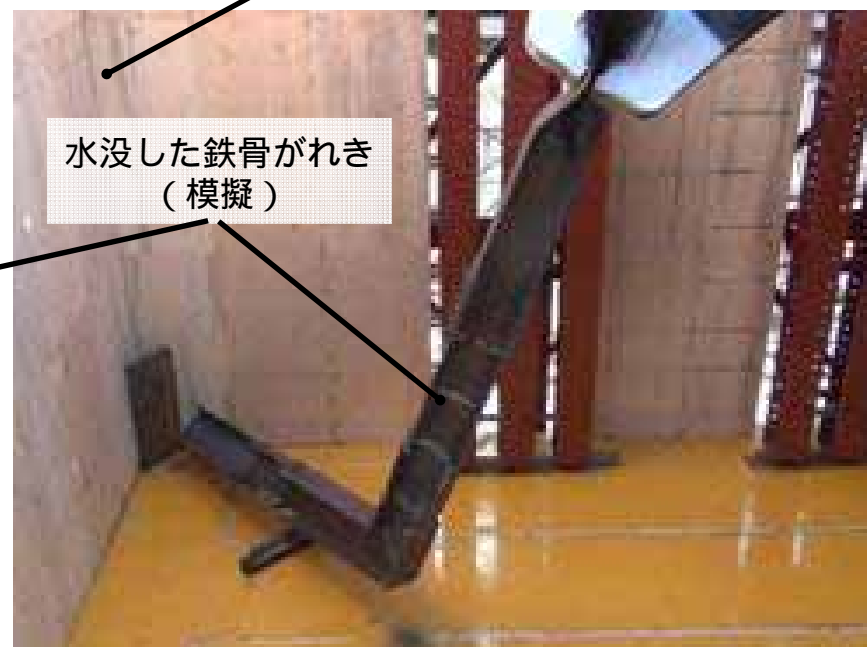
ライナ
（模擬）

水没した鉄骨がれき
（模擬）

モックアップ試験
（掴み時）

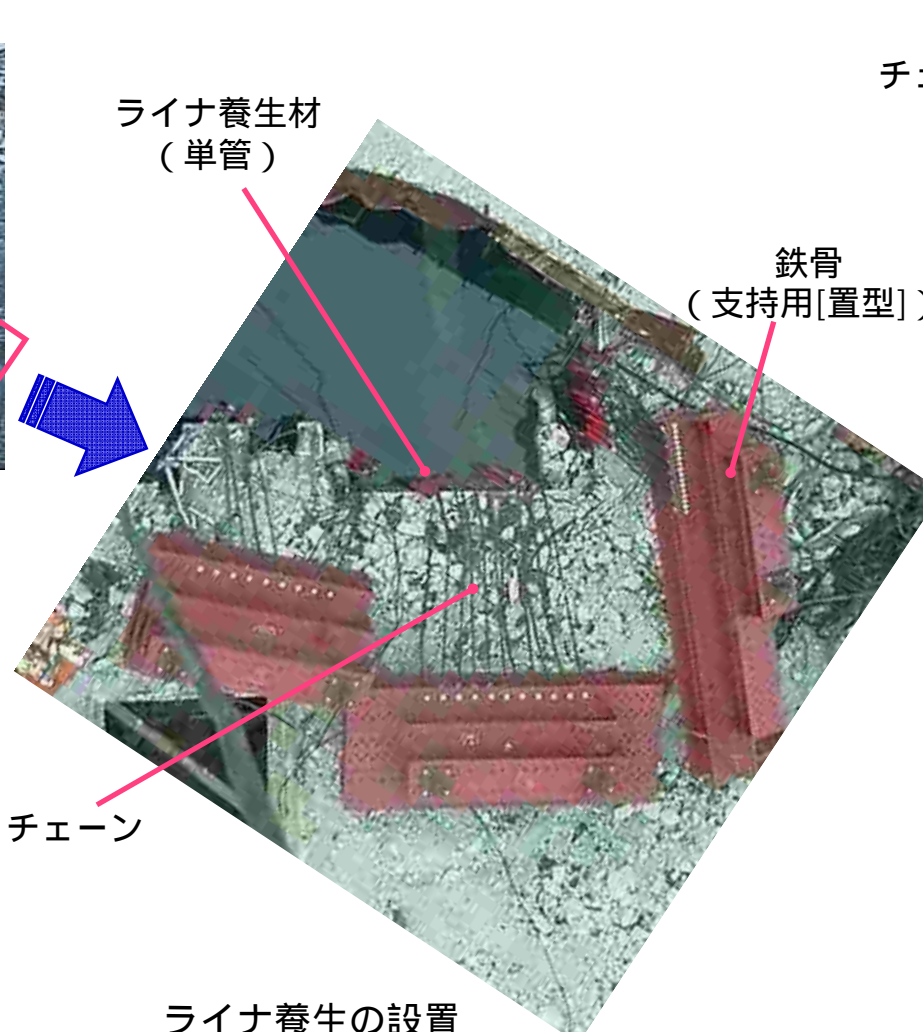
ライナ養生材
(単管)

鉄骨
(支持用[置型])

チェーン

ライナ養生の設置

ライナ養生
使用済燃料貯蔵プールライナの保護 (12月17日)

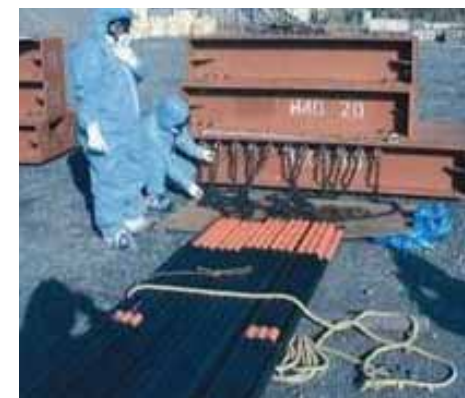
ライナ養生材 (単管)

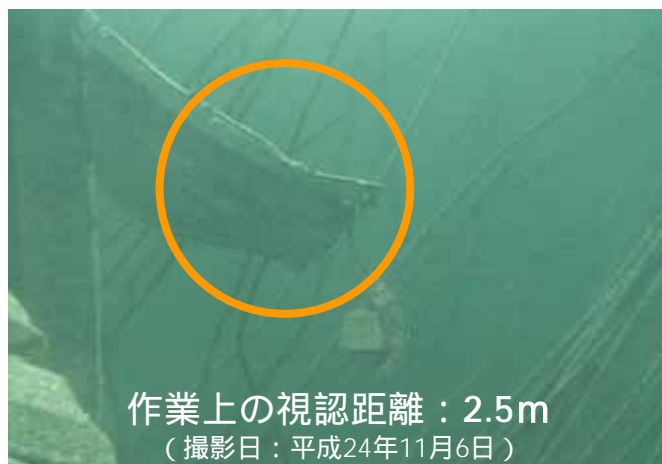
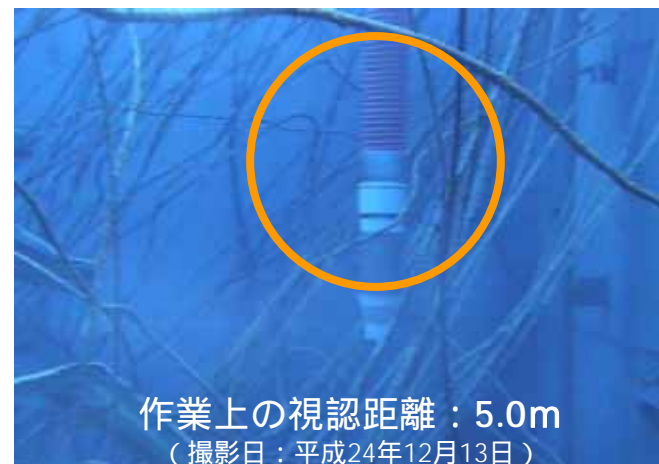
作業上の視認距離が、約5.0mに改善されたことを確認

目視で作業が可能と判断した距離
