# 福島第一原子力発電所4号機原子炉建屋の 健全性確認のための 定期点検結果（第2回目）について

2012年8月30日

東京電力株式会社

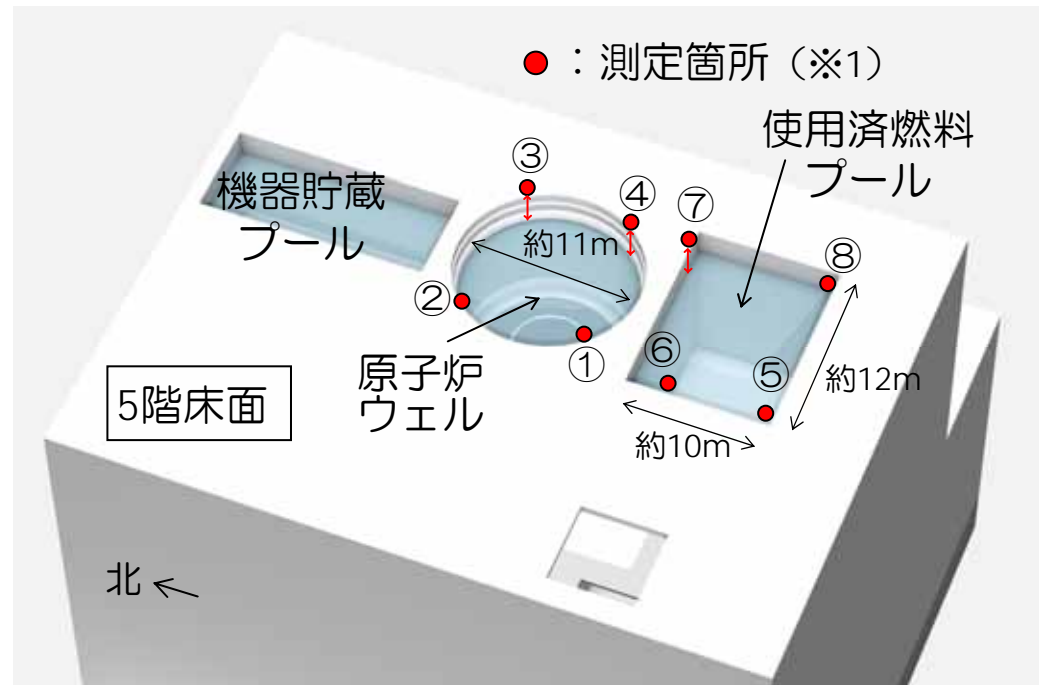
測定箇所（5階床面）

▶水位測定の結果、四隅の測定値がほぼ同じであることから、5階床面と使用済燃料プールおよび原子炉ウエルの水面が、これまでと同様に平行であることを確認した。

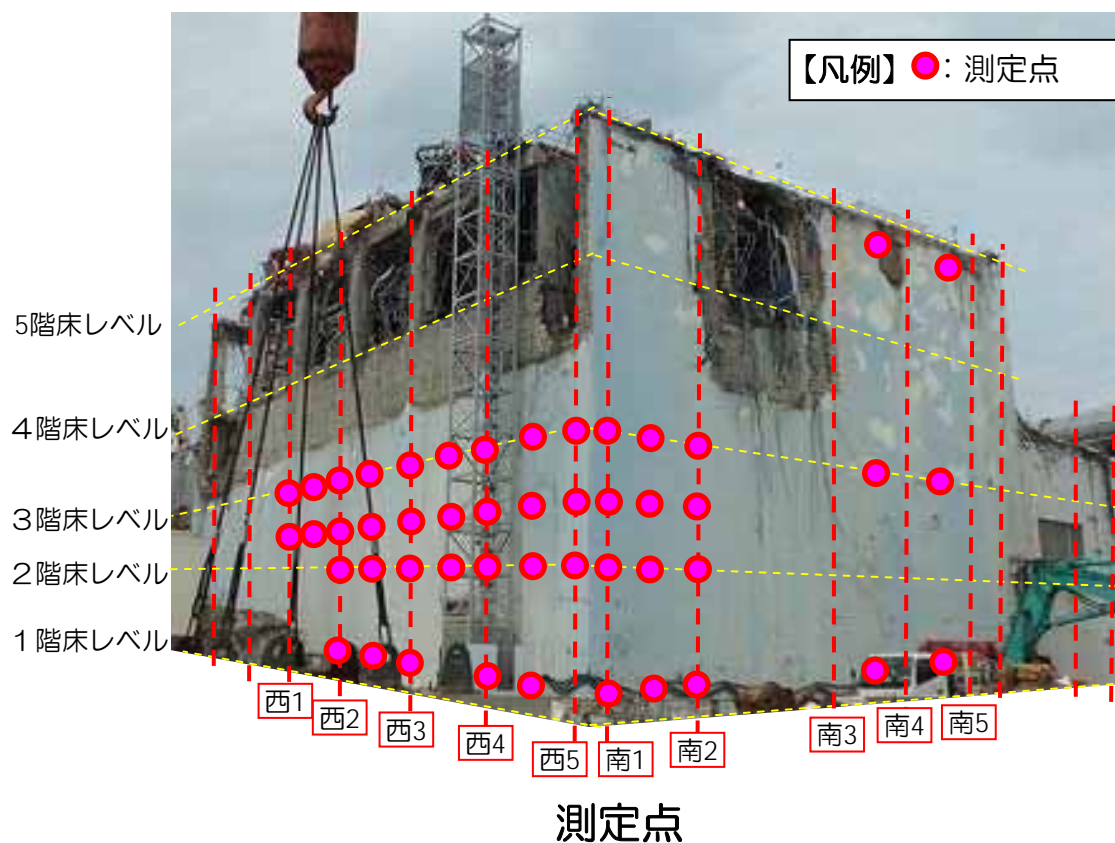
➤外壁面の上下に定点を設置し、光学機器により計測することで、外壁面の水平差※1を確認し、変形の性状確認を行った。

- ▶ 水平差は、第1回目（H24.5）および外壁面詳細点検（H24.6）とほぼ同様の値となり、各点の変形は同じような傾向を示した。
- ▶ 前回計測結果と若干の差が生じているのは、光学機器の計測誤差が±2mm程度であり、水平差で最大約4mmの誤差が生じる可能性があることや、コンクリートの熱膨張（熱膨張係数約 $7\sim 13 \times 10^{-6}/^{\circ}\text{C}$ ）により、5月と7月の月平均気温差で約2～4mmの差が生じる可能性があることが考えられる。
- ▶ 膨らみの見られた2階西面および南面の一部外壁については、目視確認および強度確認を実施し、構造強度に影響を及ぼすような幅1mm以上のひび割れは見られず、剛性の低下は少ないと考えられるものの、当該壁の剛性を無視した解析評価を実施し、原子炉建屋の耐震安全性に問題がないことを確認している※<sup>1</sup>。
- ▶ 膨らみの見られた2階西面外壁について、意見聴取会※<sup>2</sup>でのコメントを踏まえ、ひび割れの詳細調査を実施し、次頁の写真に示すような最大で幅0.3mmのひび割れを確認した。  
ただし、今回確認された幅0.3mmのひび割れであれば、耐久性や耐力上、問題になるレベルではない。

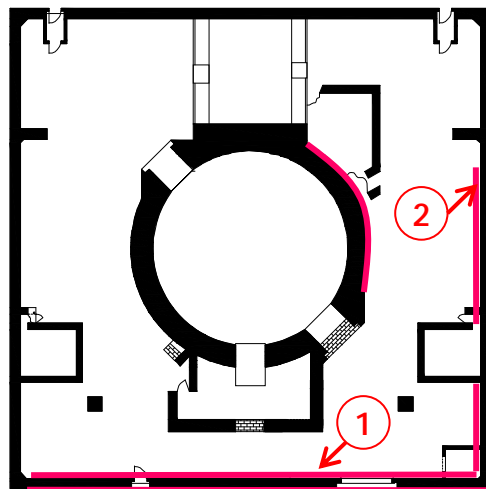
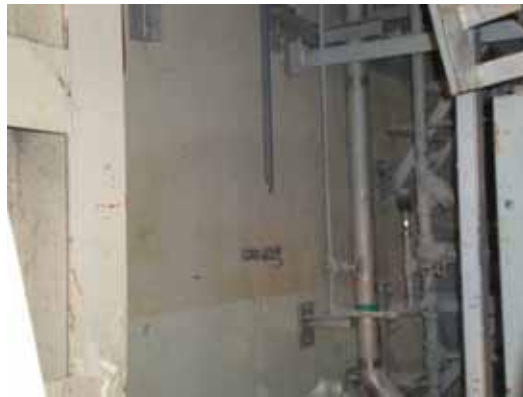
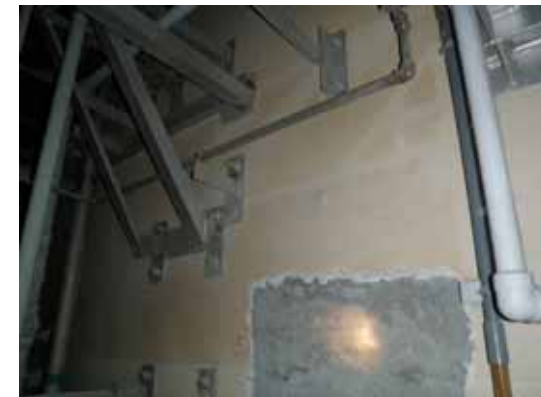
➤目視点検の結果、これまでの点検結果と同様に、1mm以上のひび割れや鉄筋腐食の可能性のあるひび割れは確認されなかった。

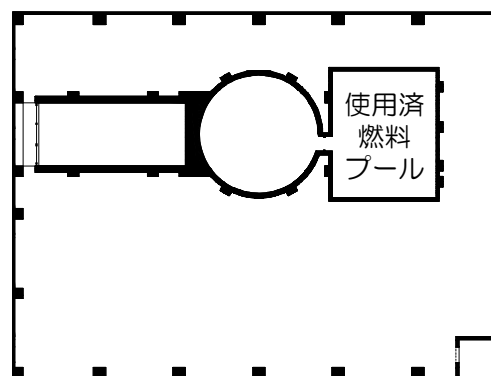
5階

- ▶ 第2回目定期点検の結果、建屋は全体として傾いておらず、構造強度に影響を及ぼすようなひび割れは見られず、十分なコンクリート強度が確保されていることを確認した。
- ▶ 4号機原子炉建屋の状態は、第1回目定期点検時と比べて大きな変化はなく、安全に使用済燃料を貯蔵できる状態にある。
- ▶ 今後も、定期点検において経時的な変化を確認していく。
